Tutorial

Le soufflet de cardan

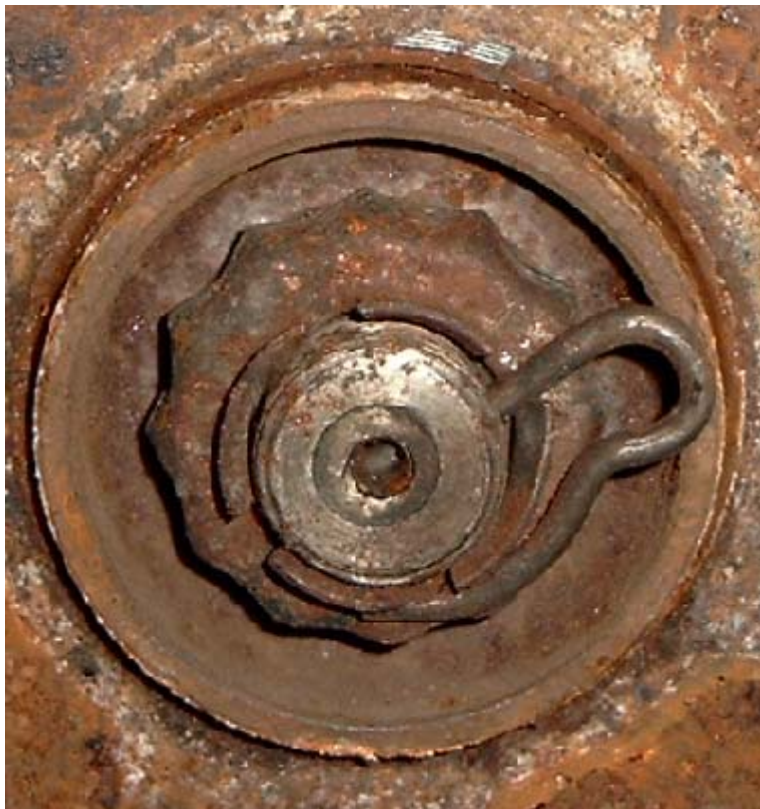
Laisser le véhicule au sol, vitesse enclenchée et frein à frein serré. Enlevez la goupille de l'écrou de transmission et la plaquette frein, pour pouvoir y loger une clé de 35mm (ZX TD) et desserrer cet écrou.

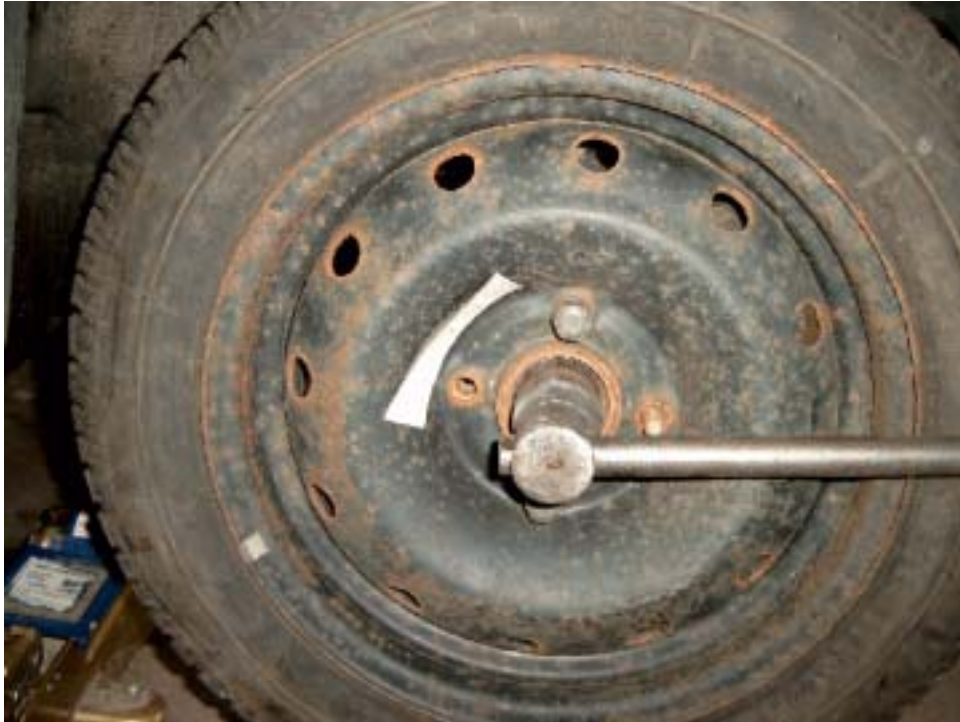
Personnellement, je remet le roue de secours car le puit de la jante alu ne permet pas le passage de la clé.

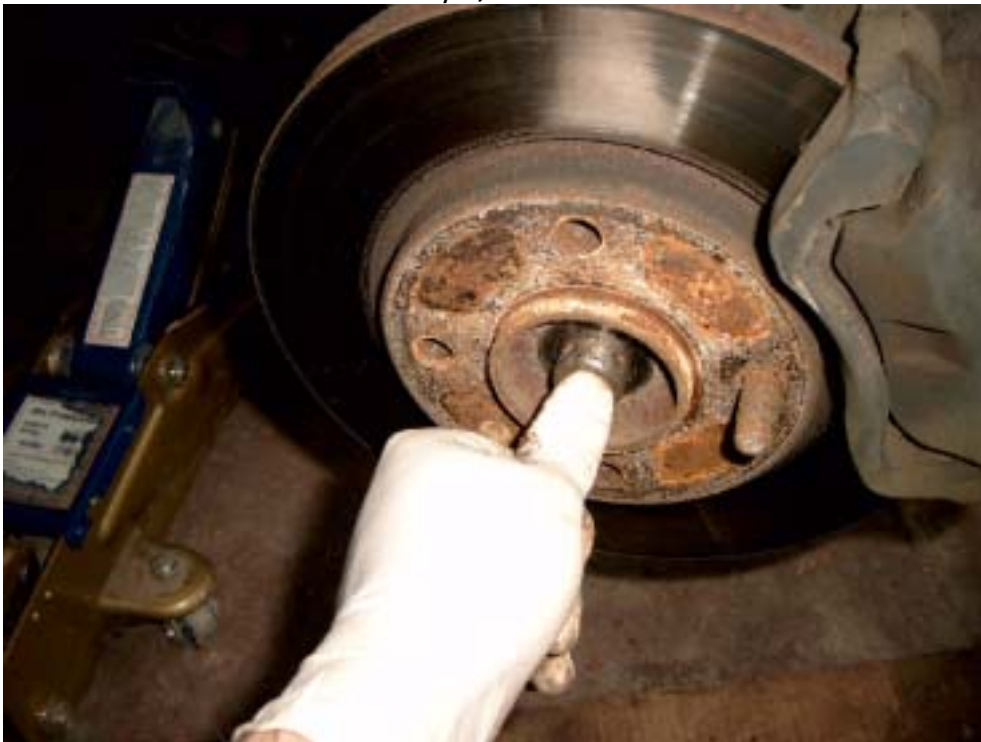
L'écrou déposé, assurez vous que l'arbre coulisse sans effort important dans le moyeu. *(le risque est qu'au désaccouplement, le cardan sorte de la boîte ou alors ne de désolidarise au niveau de la tulipe)*

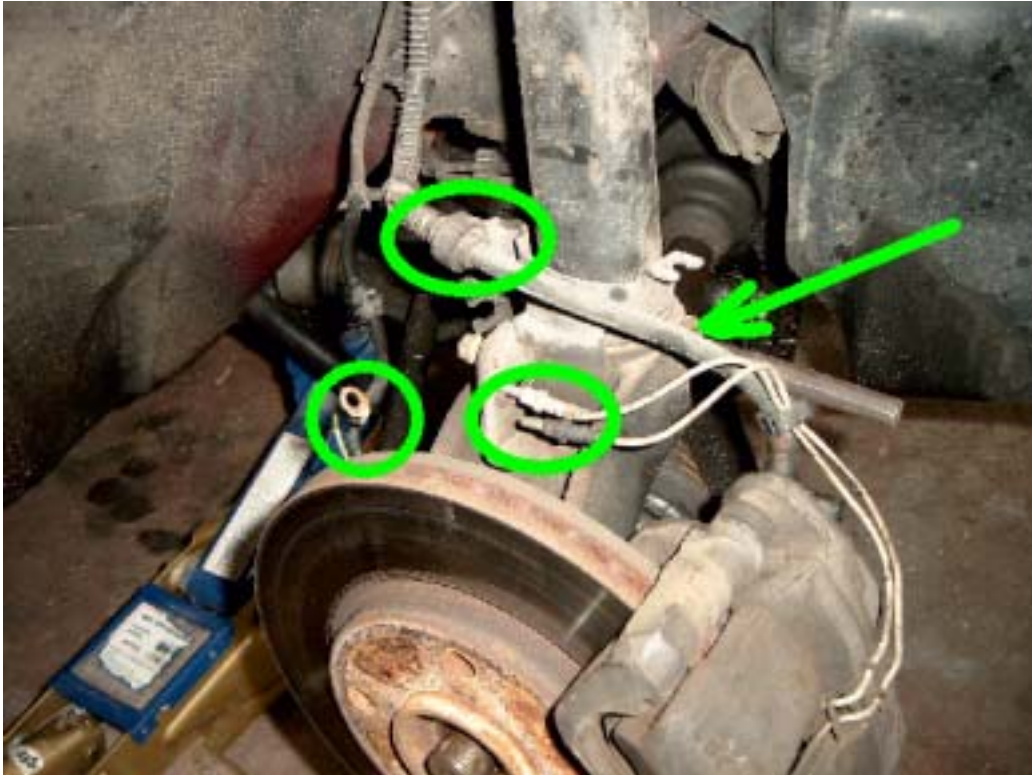
Libérez ensuite les fils et autre guide durits de l'amortisseur, Enlevez le boulon de serrage de la jambe de force.

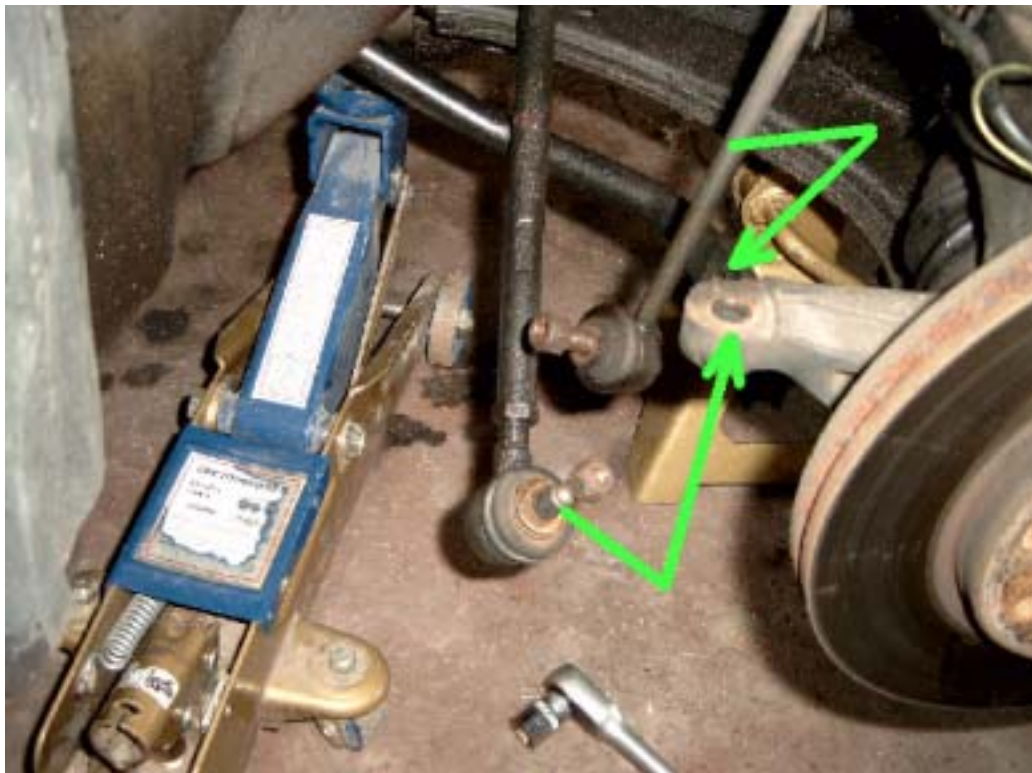
Enlevez ensuite Rotule de direction et de barre stabilisatrice.

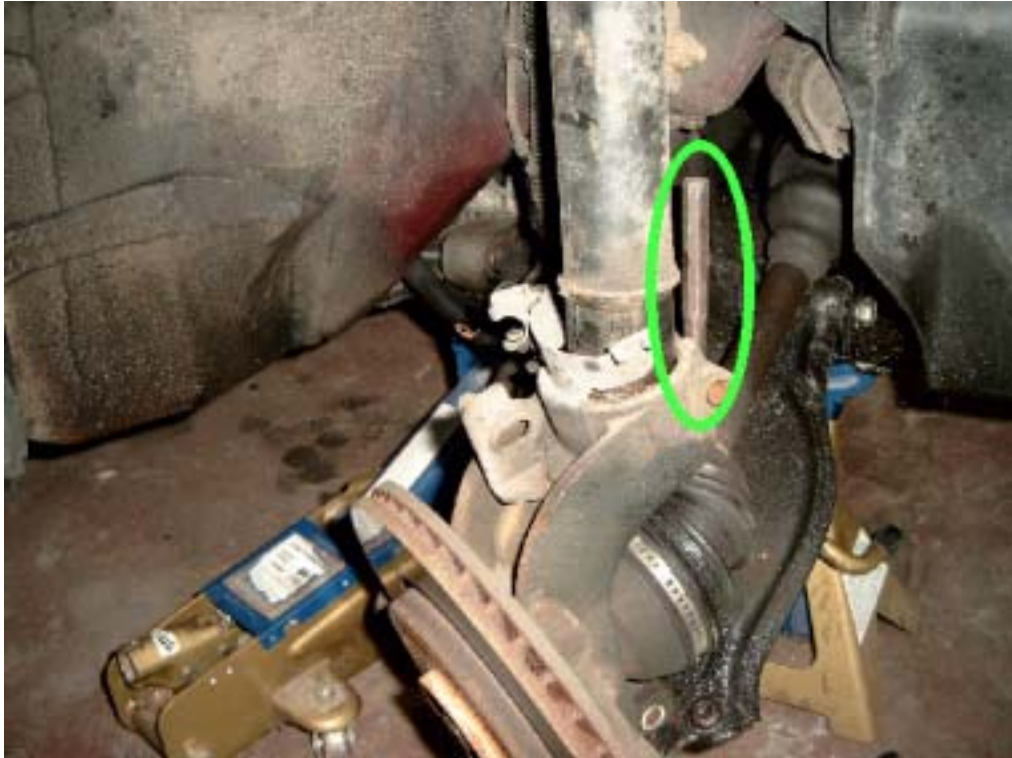
Placez à l'arrière de la jambe de force un petit bédane ou tout autre outil pouvant servir de coing, afin d'écarter l'alésage d'enserrment du pied d'amortisseur ; il suffit d'appuyer avec le pied pour déchausser l'amortisseur.

Dévissez le 2 vis de fixation de l'étrier. Mettez le au sol, en appui (pas pendu par la durit)

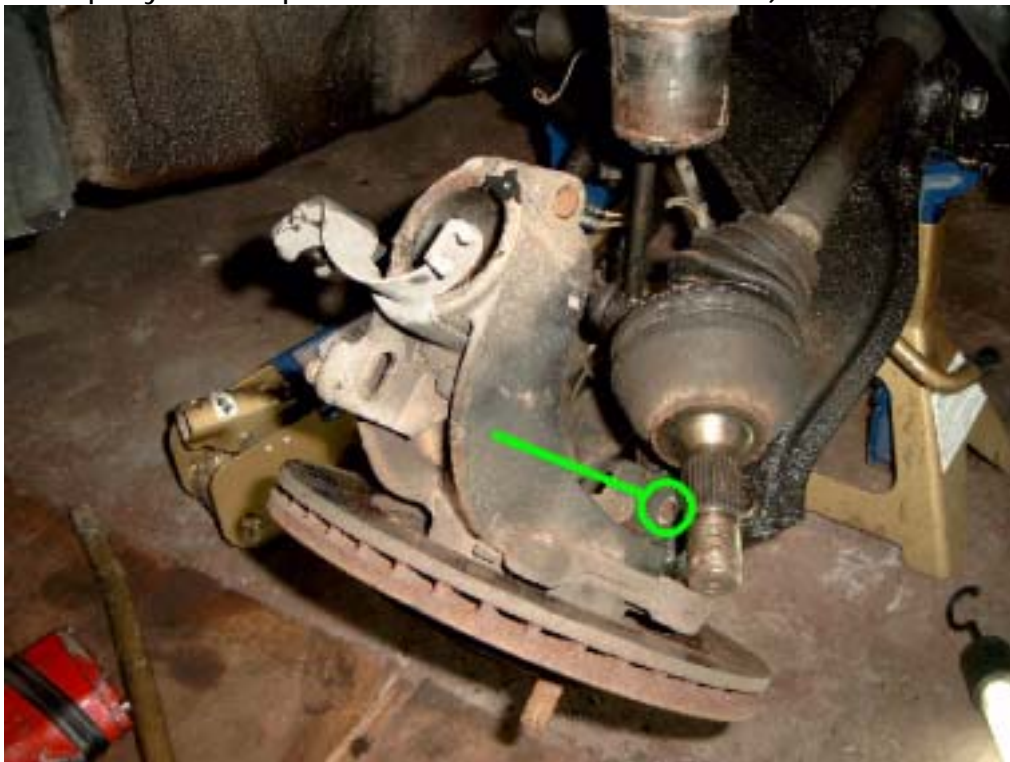
Déposez la vis de rotule de suspension, et sortez le cardan du moyeu. (C'est maintenant qu'il y a le risque de désolidarisation du cardan)

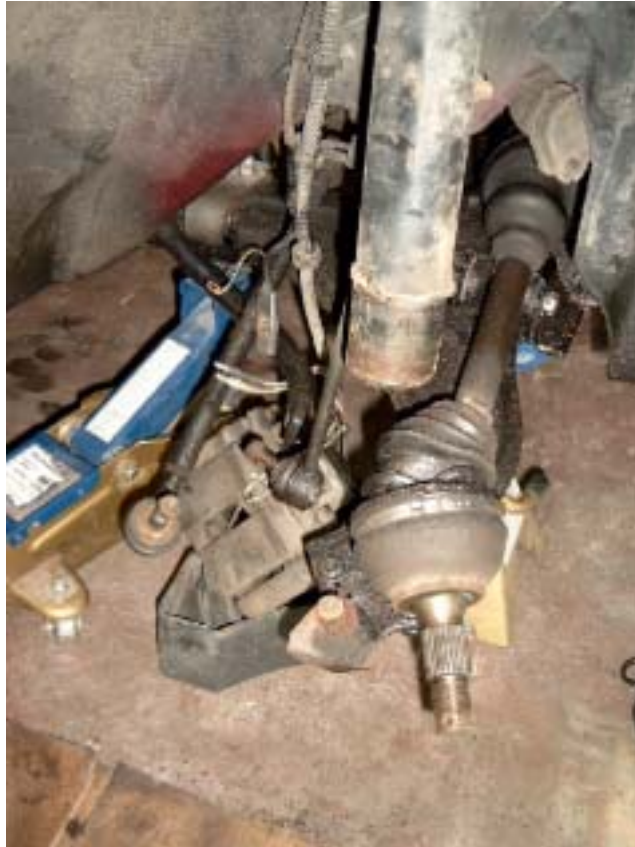
Il y a pas mal de place, cependant l'amortisseur est gênant... Donc je le dépose.

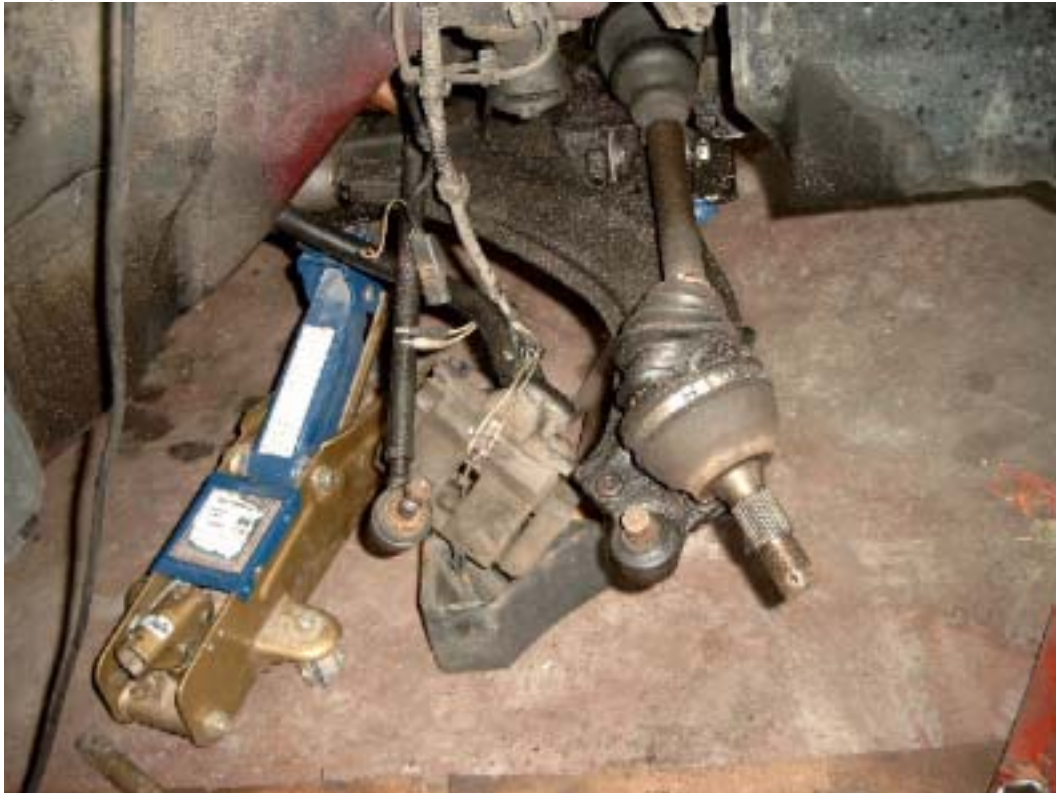
C'est quand même mieux ainsi... Sur ZX, l'amortisseur est fixé sur la caisse via la semelle par 2 ou 3 vis, selon les versions.

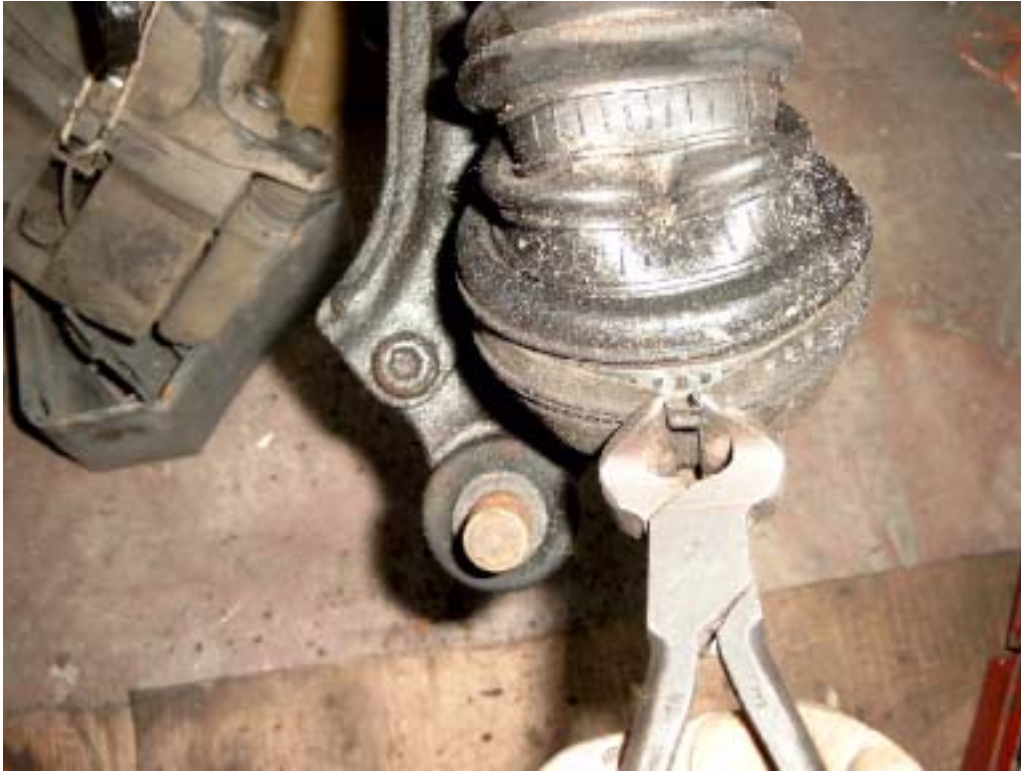
Dépose du collier de serrage externe

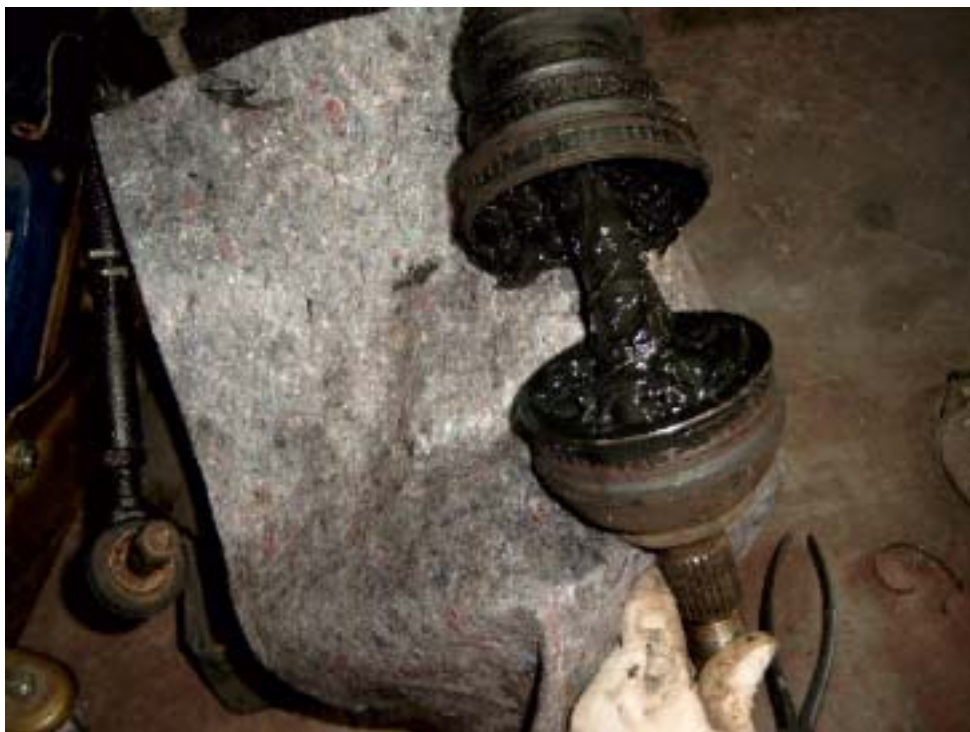
Maintenant que le soufflet est ouvert, il faut protéger le joint homocinétique contre les saletés : hop, un petit chiffon, et on peu le laisser reposer sur le bras.

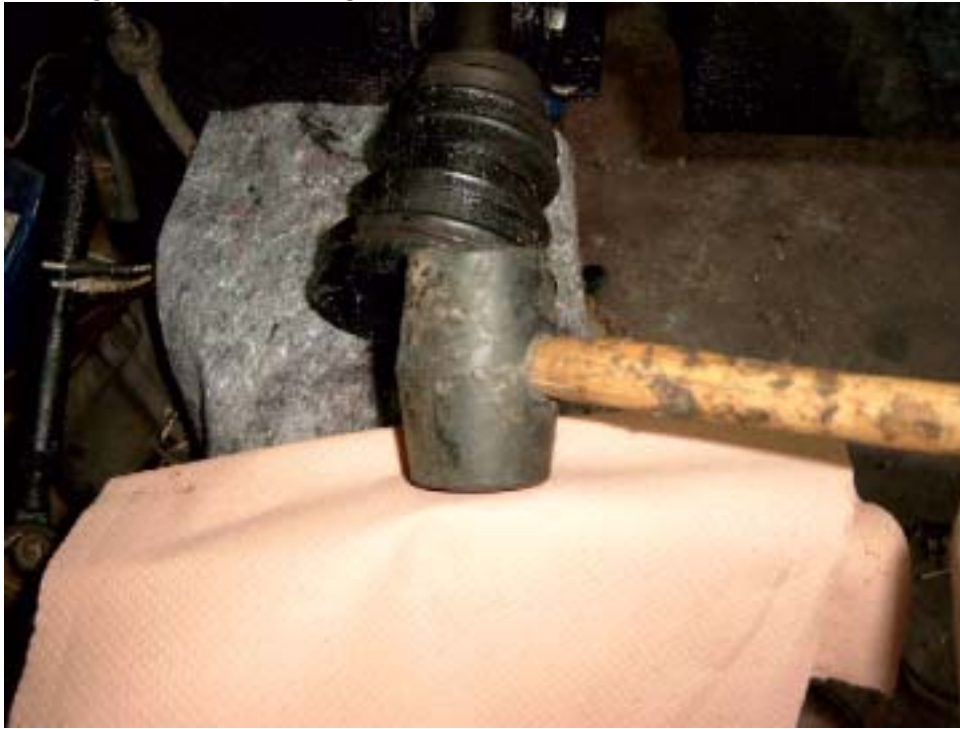
Il faut extraire le joint : l'utilisation d'un maillet est suffisante. (le papier est là pour empêcher la saleté de coller sur la graisse, et accessoirement de me prendre de la graisse dans la figure.)

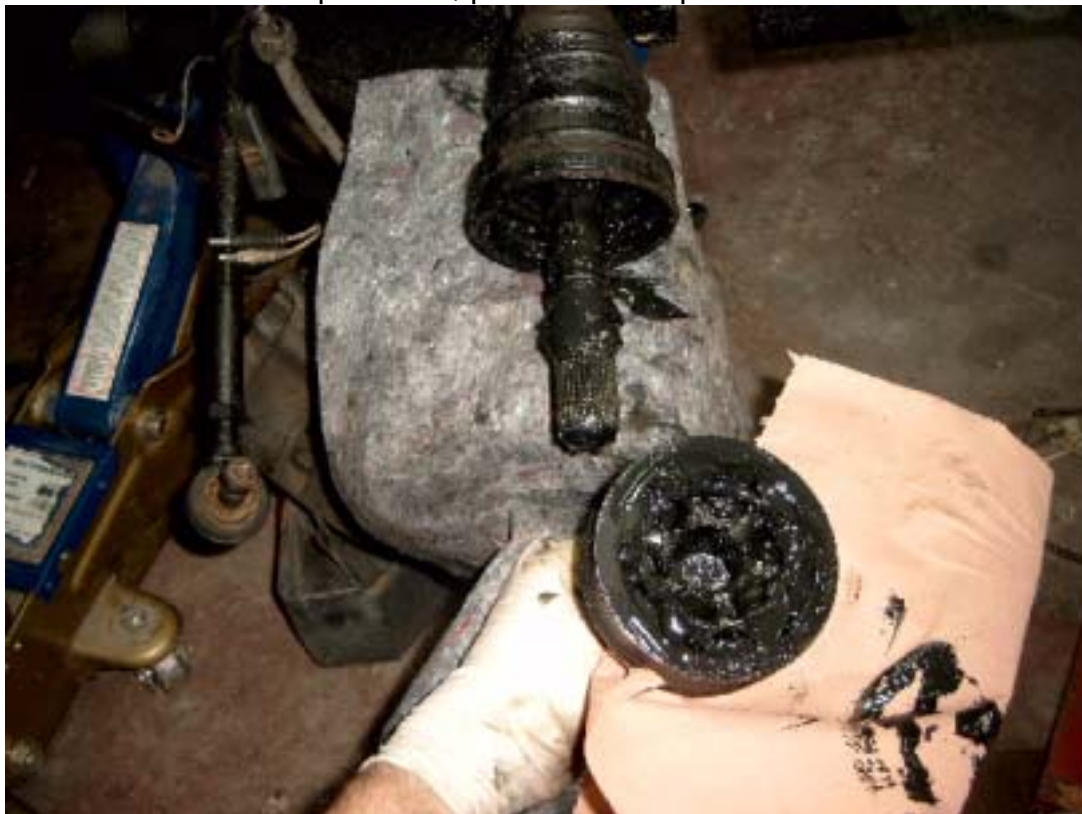
Voici la bête : comme dit plus haut, pas de doute quant à son état.

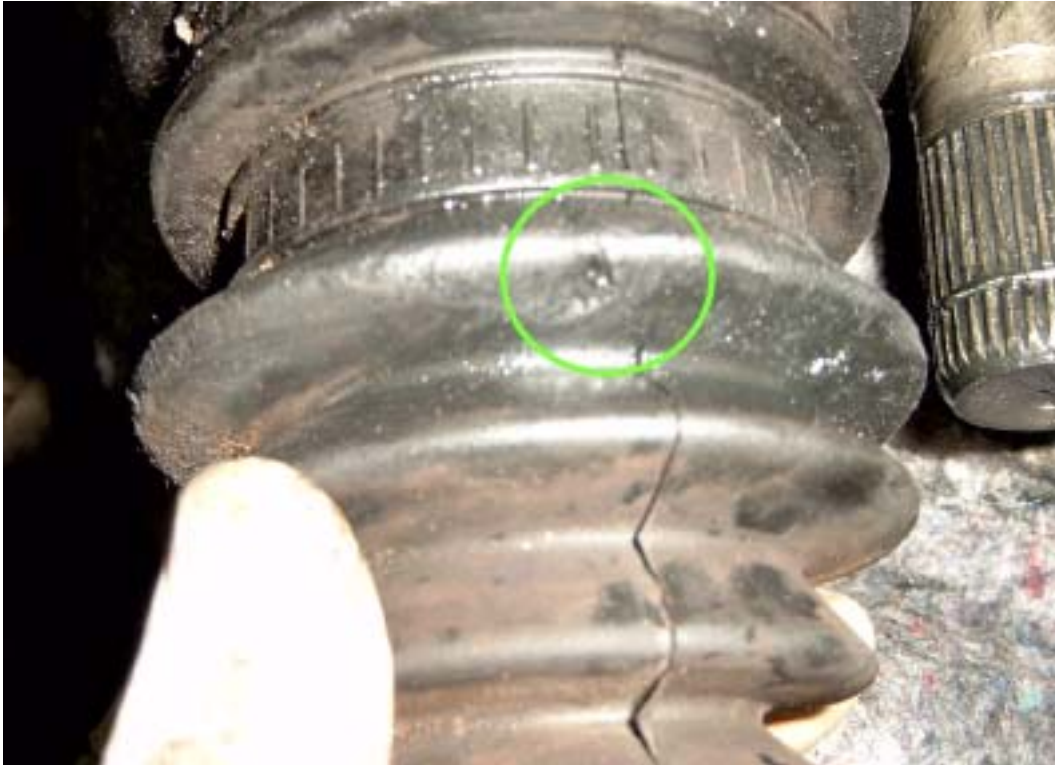
Le fameux « trou » :

Il est dû à l'usure du frottement du soufflet sur lui-même. (+ un pli certainement pendant le fonctionnement).

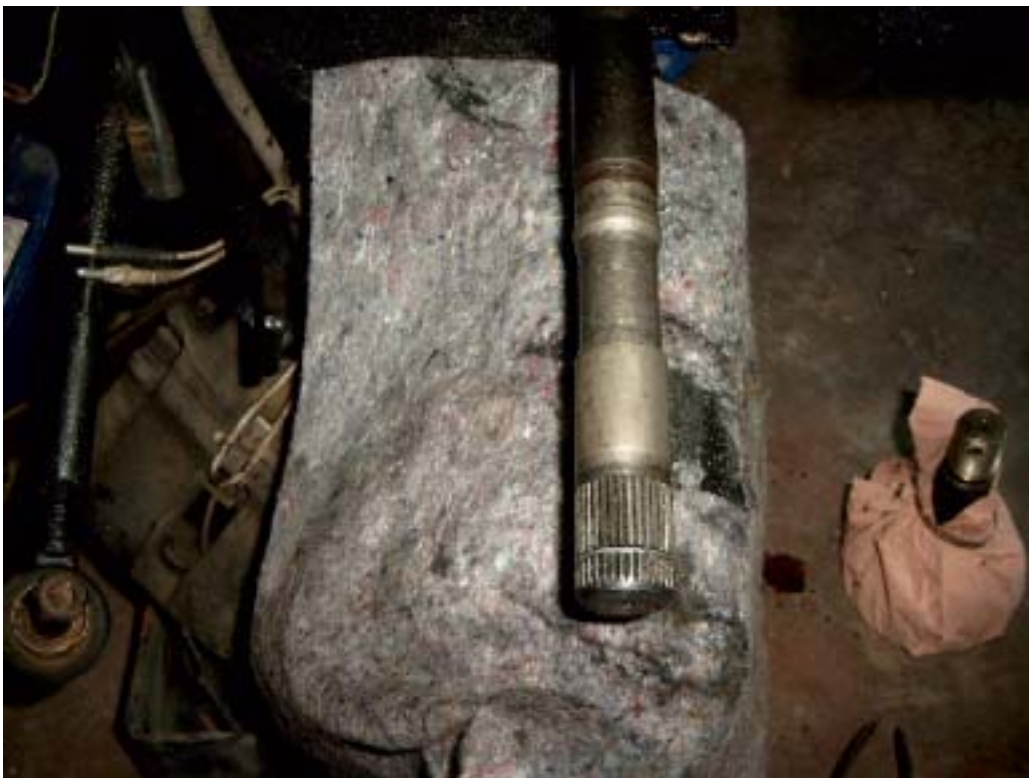
Nettoyez l'arbre :

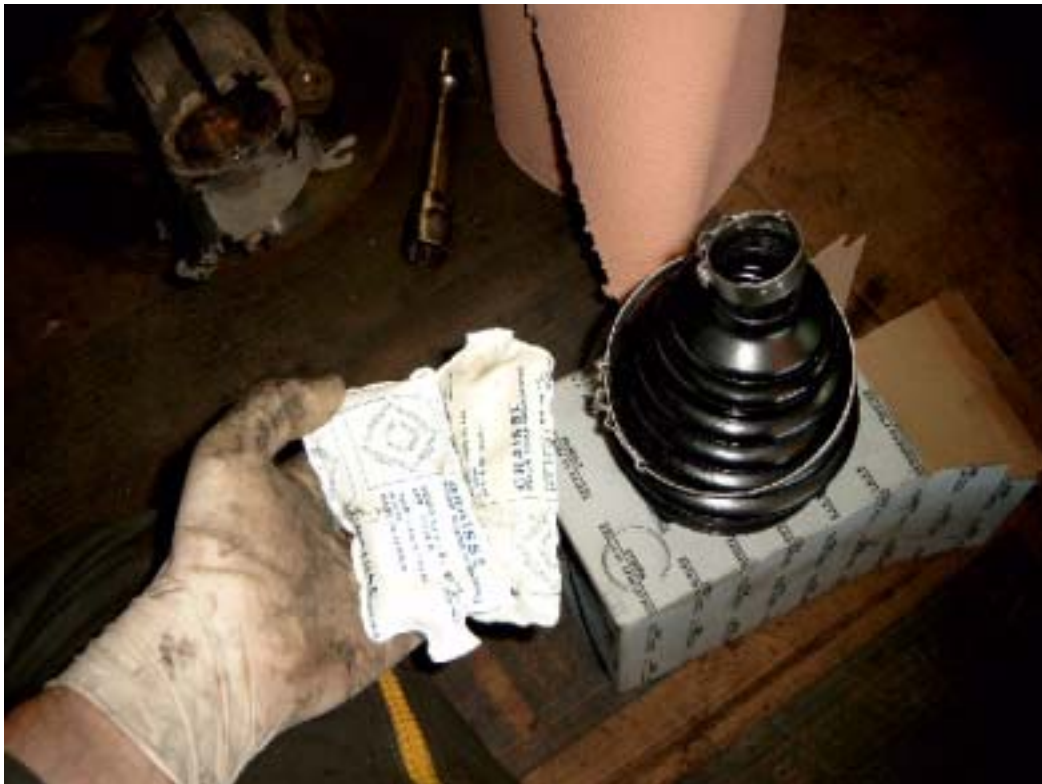
La composition du kit d'origine (30€ environ)

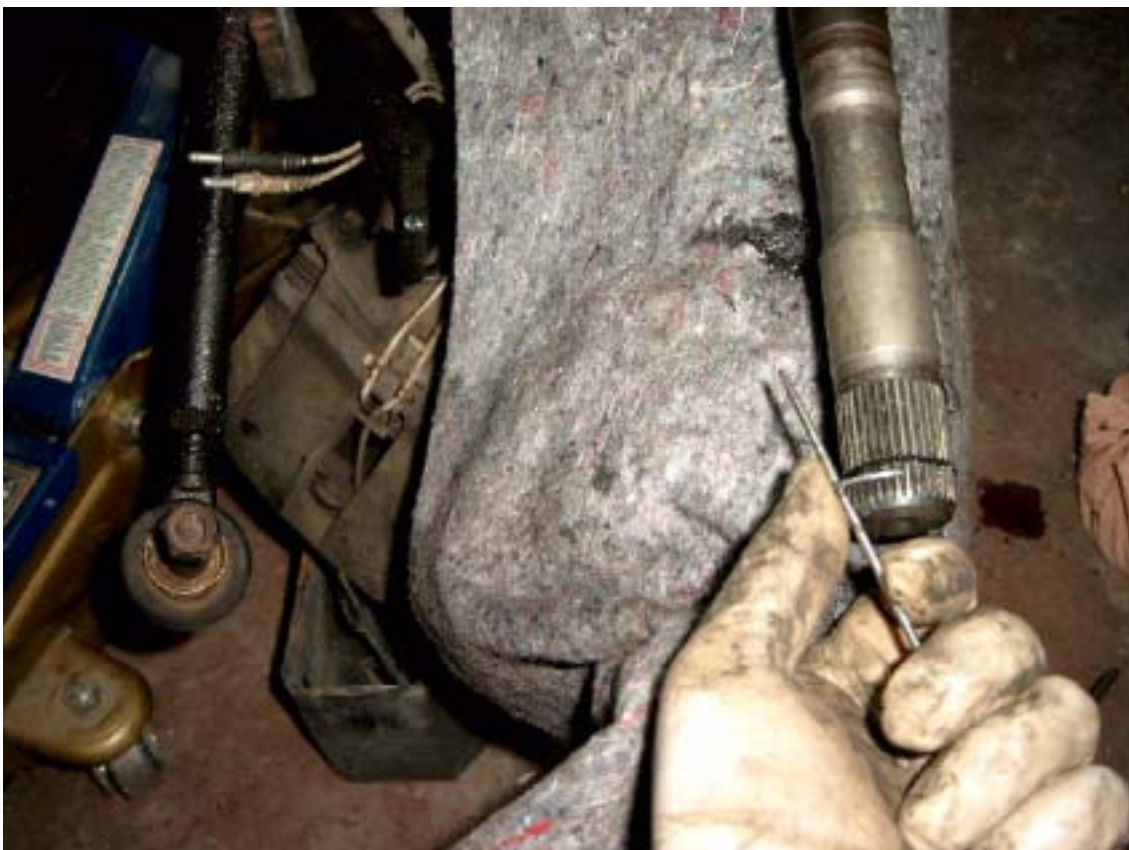
Extraction du jonc d'origine (« circlip » qui tient le joint en position)

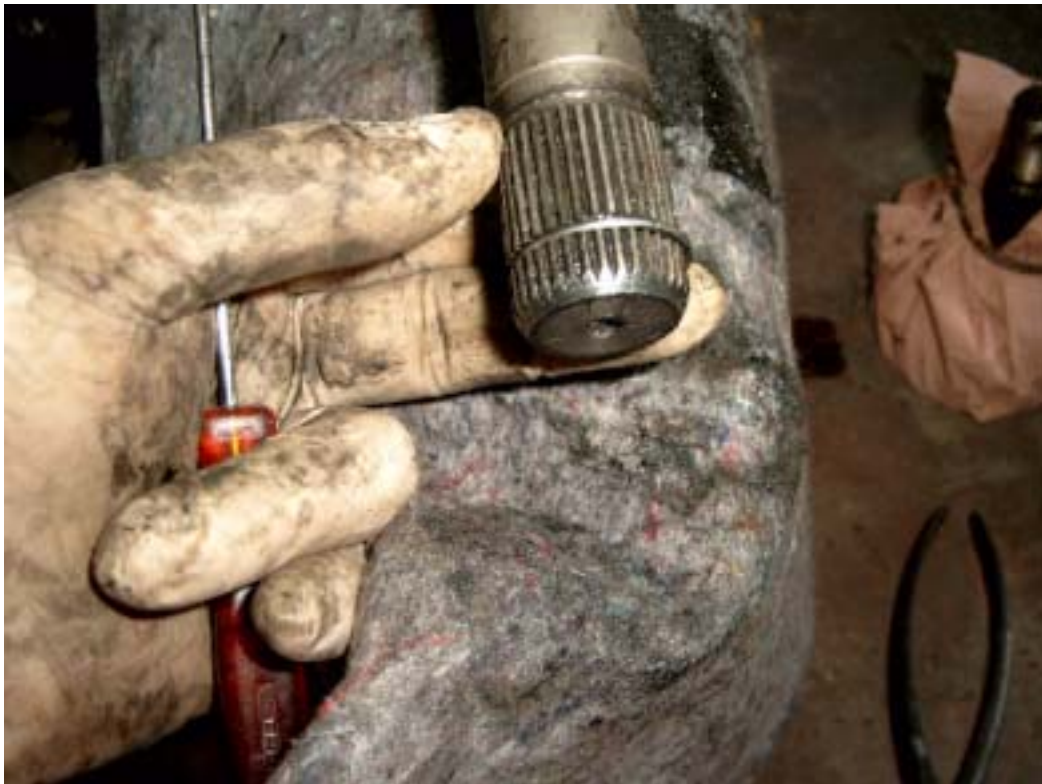
Mise en place du neuf

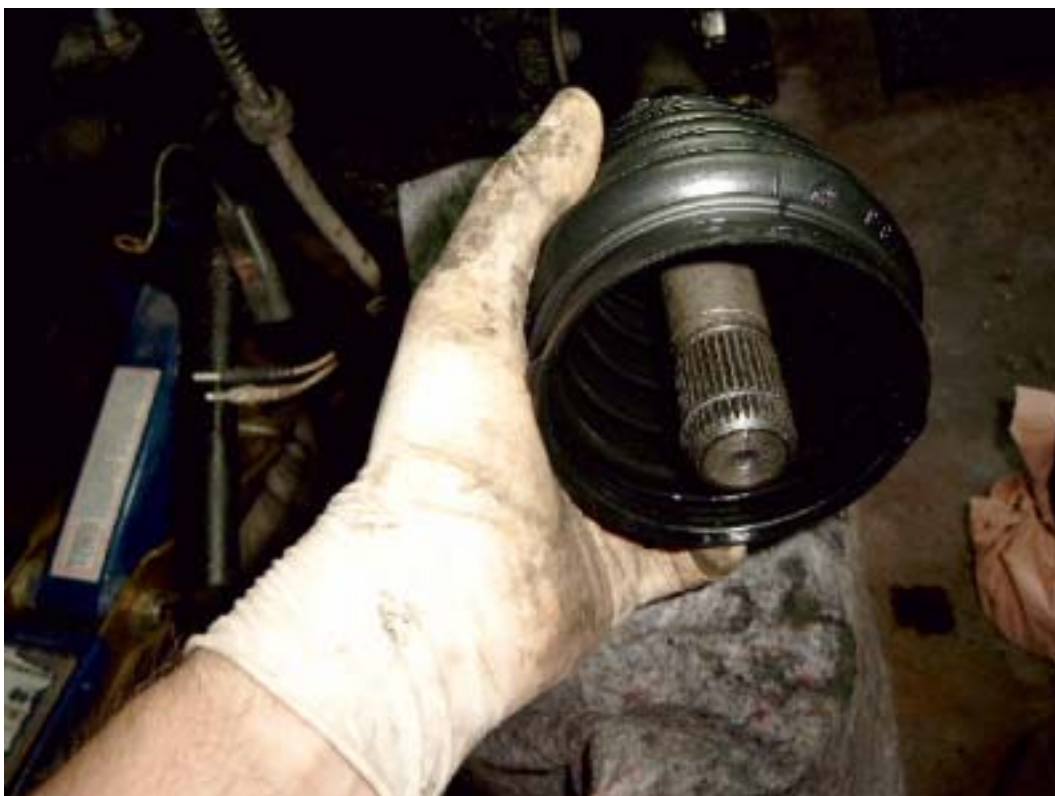
Emmanchez le soufflet avec son collier intérieur

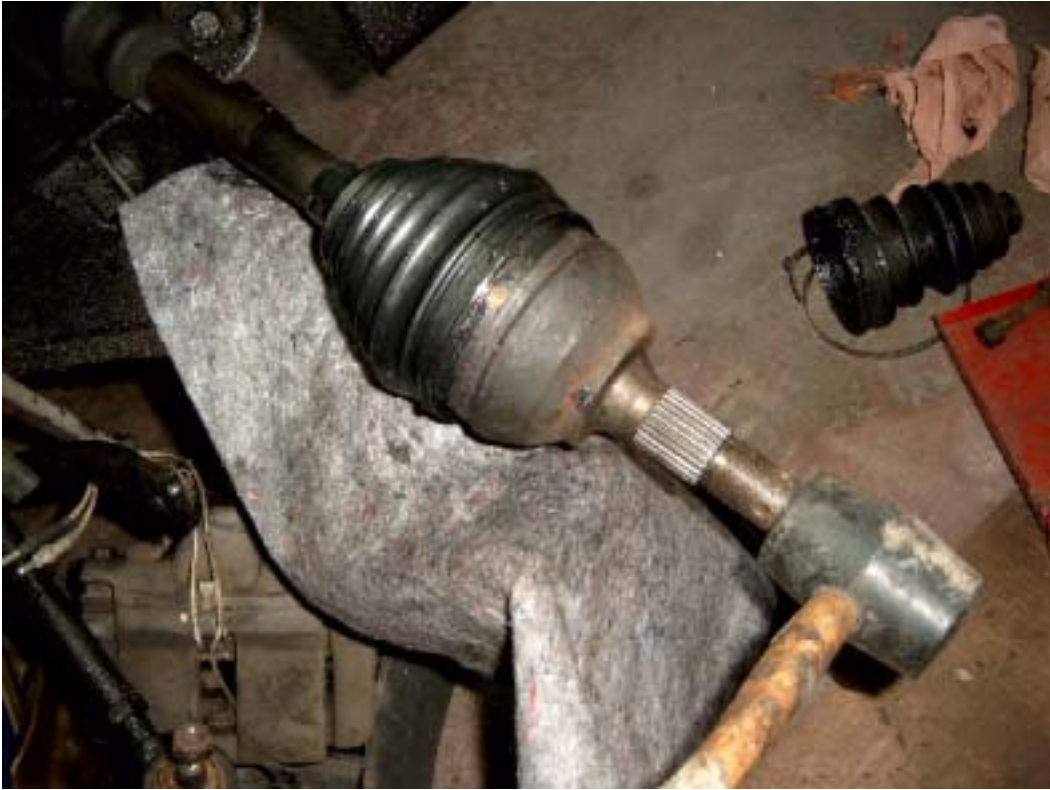
Frappez au maillet le joint pour le remettre en place

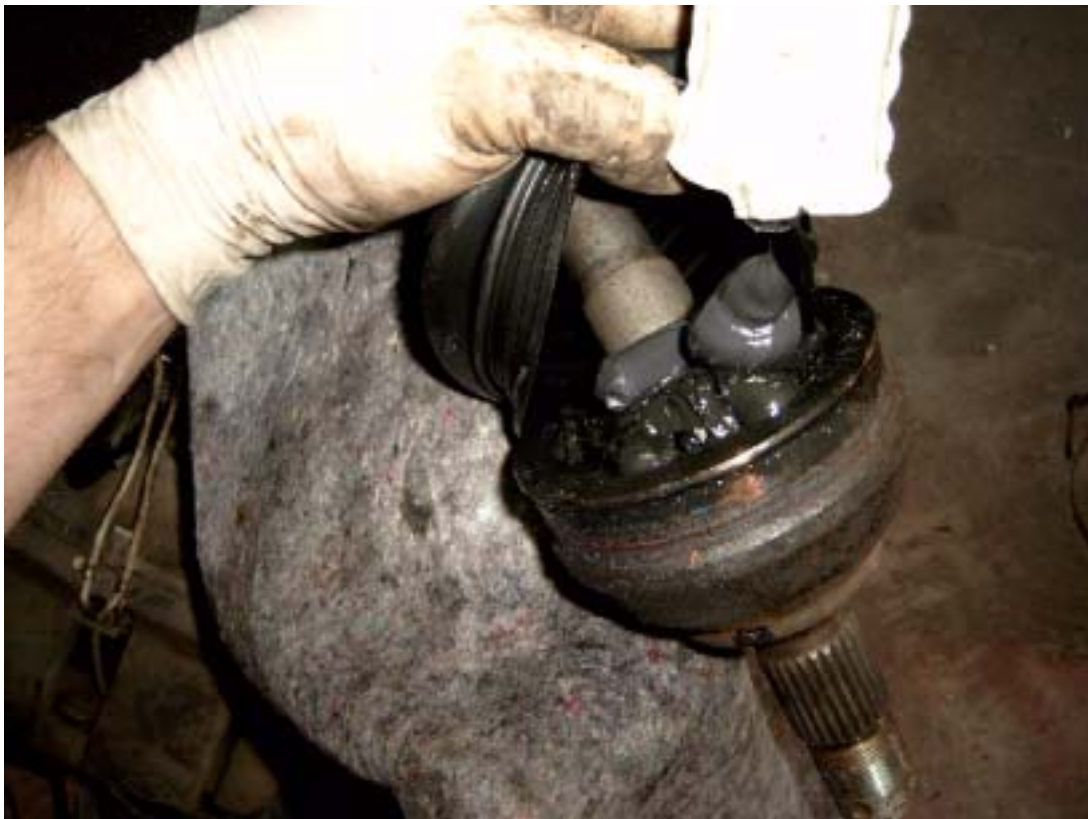
Faire le complément de graisse (env. 160 g au total)

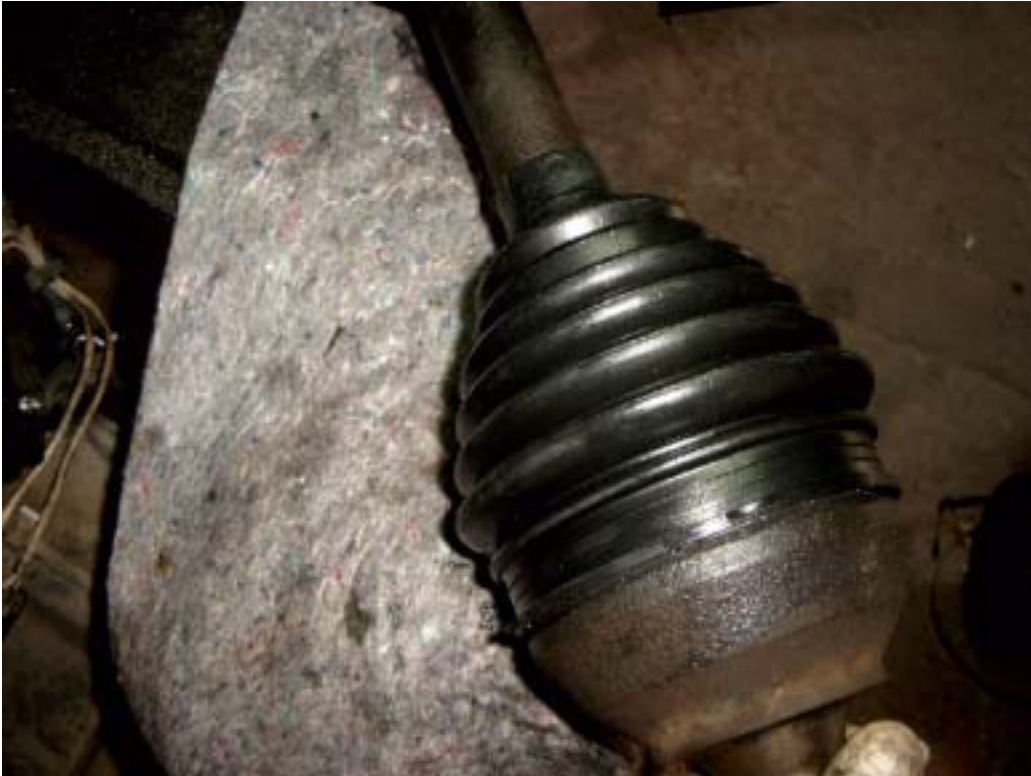
Refermez le soufflet

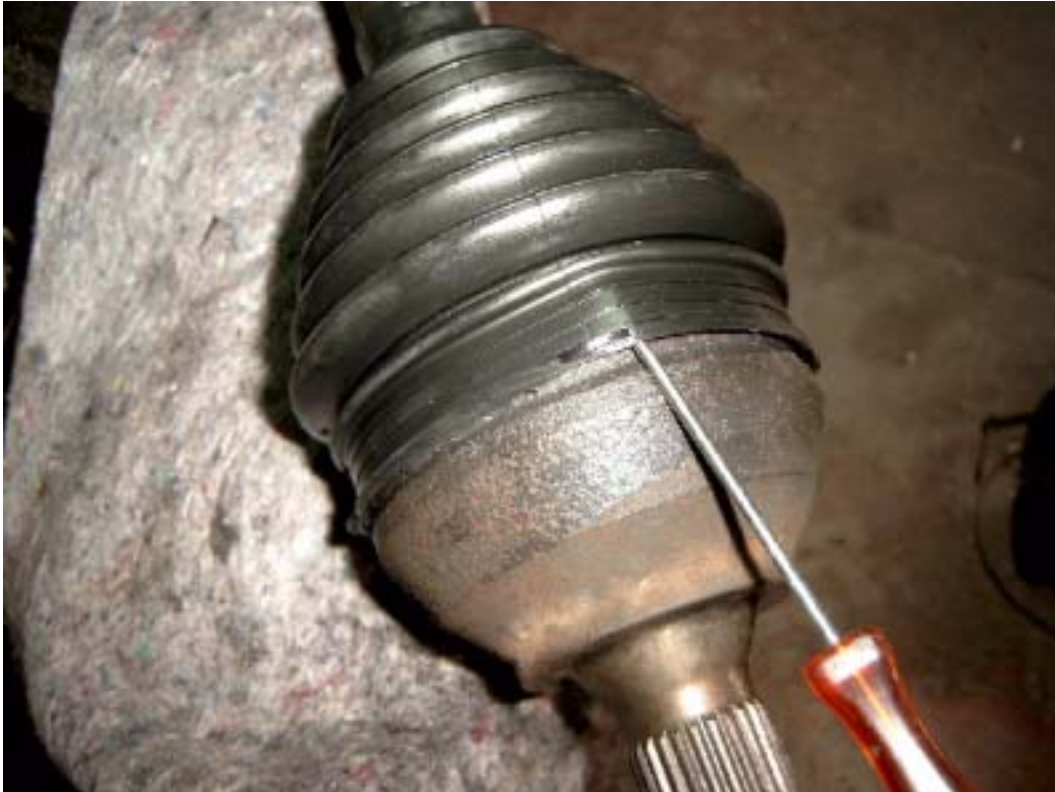
Veillez à ce qu'il soit en place sur l'arbre ; le soufflet doit « tomber » pile sur les gorges usinées.

Une fois en place, il ne doit pas être en surpression ni dépression ; insérez une petite lame de tournevis une fois en face pour pressuriser l'intérieur du soufflet.

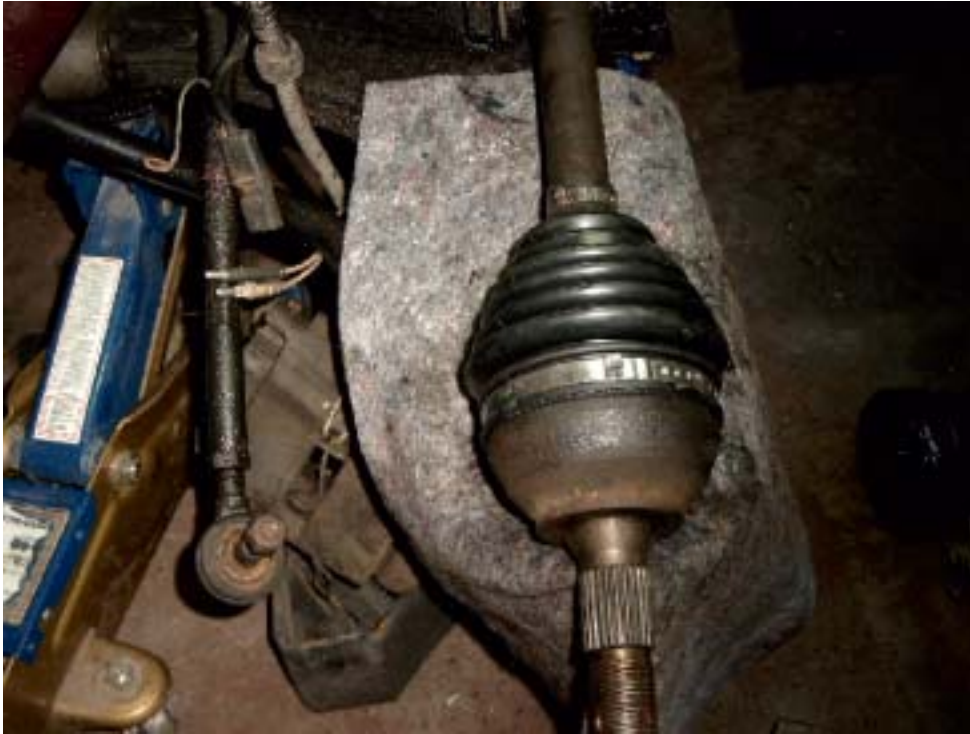
Mettre en suite en place les colliers, les serrer avec une tenaille

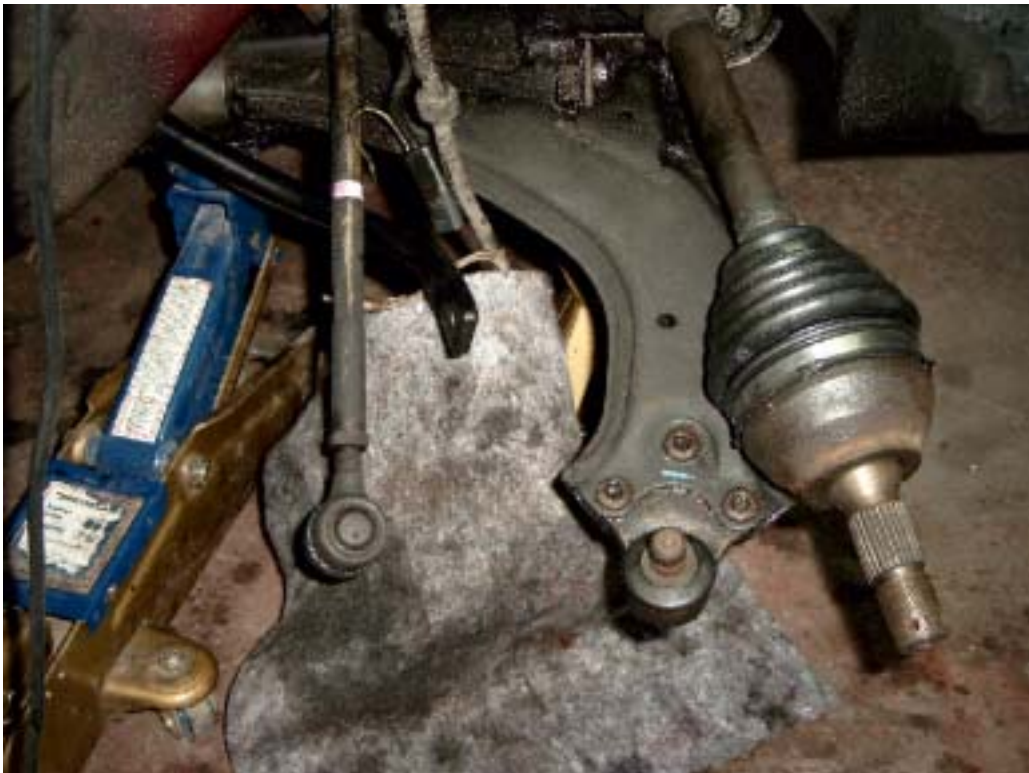
Voici le soufflet tout neuf, et vite fait un petit nettoyage des aspersion de graisse.

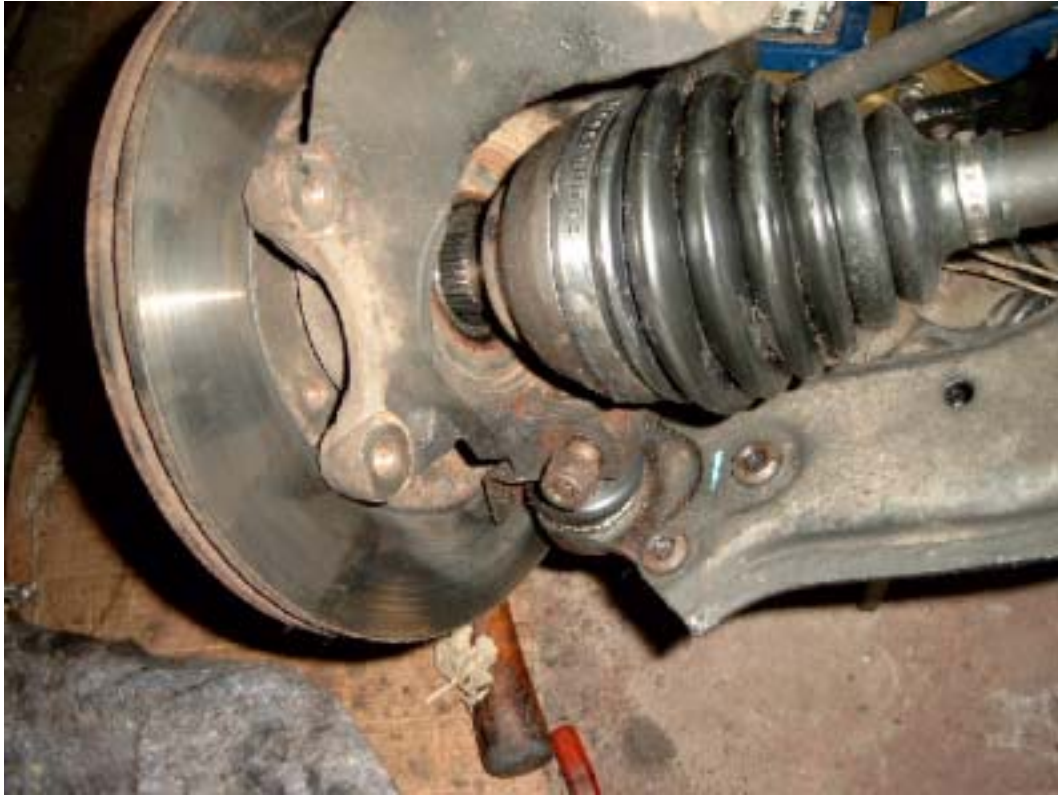
Remonter le fusée, remettre le vis de rotule de suspension.

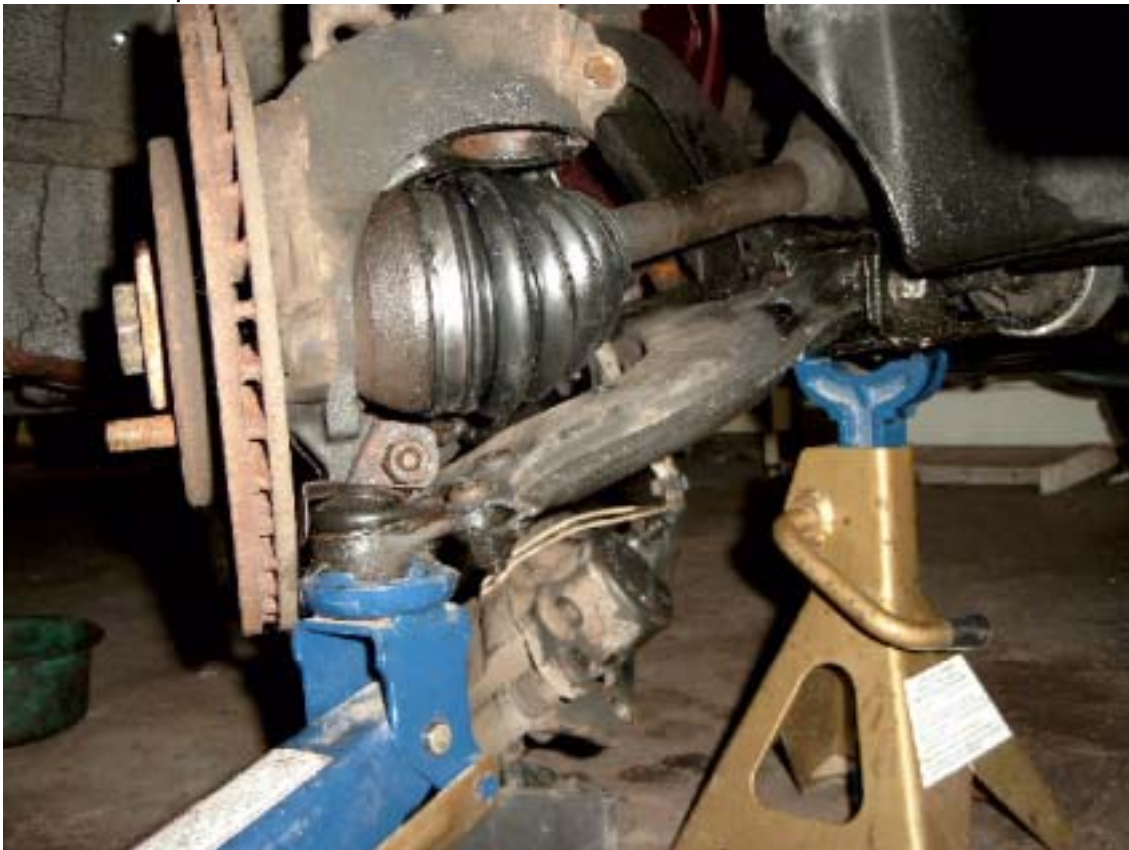
Utilisation du cric sous la rotule pour réenmancher la jambe de force sur le pied d'amortisseur préalablement refixé à la caisse.

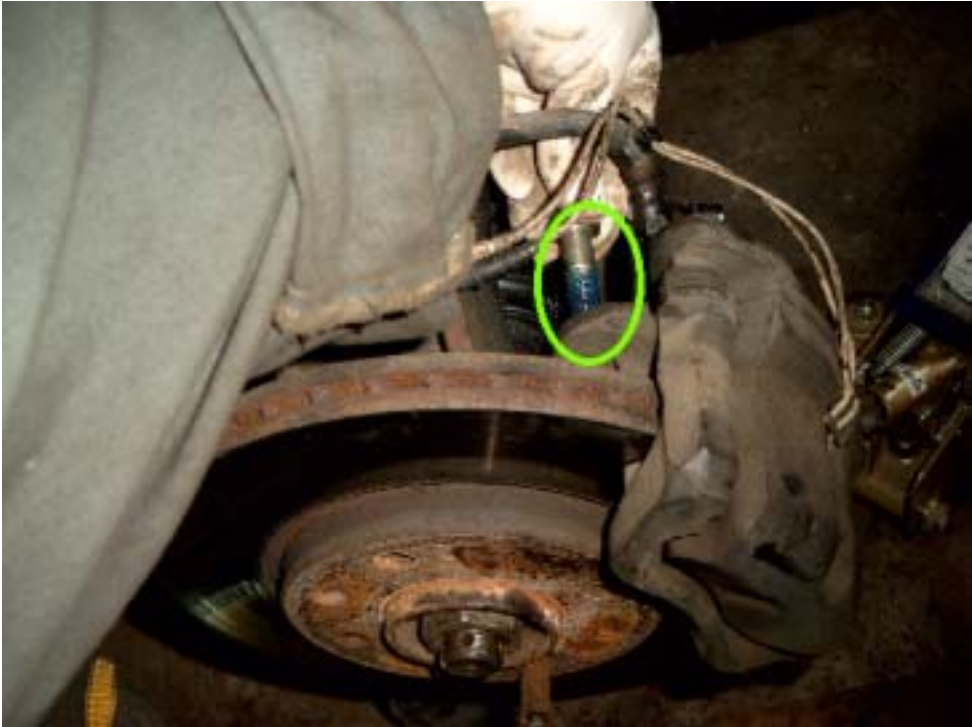
Remonter l'étrier avec du frein filet sur les vis (sécurité !)
