Tutorial

Le soufflet de cardan

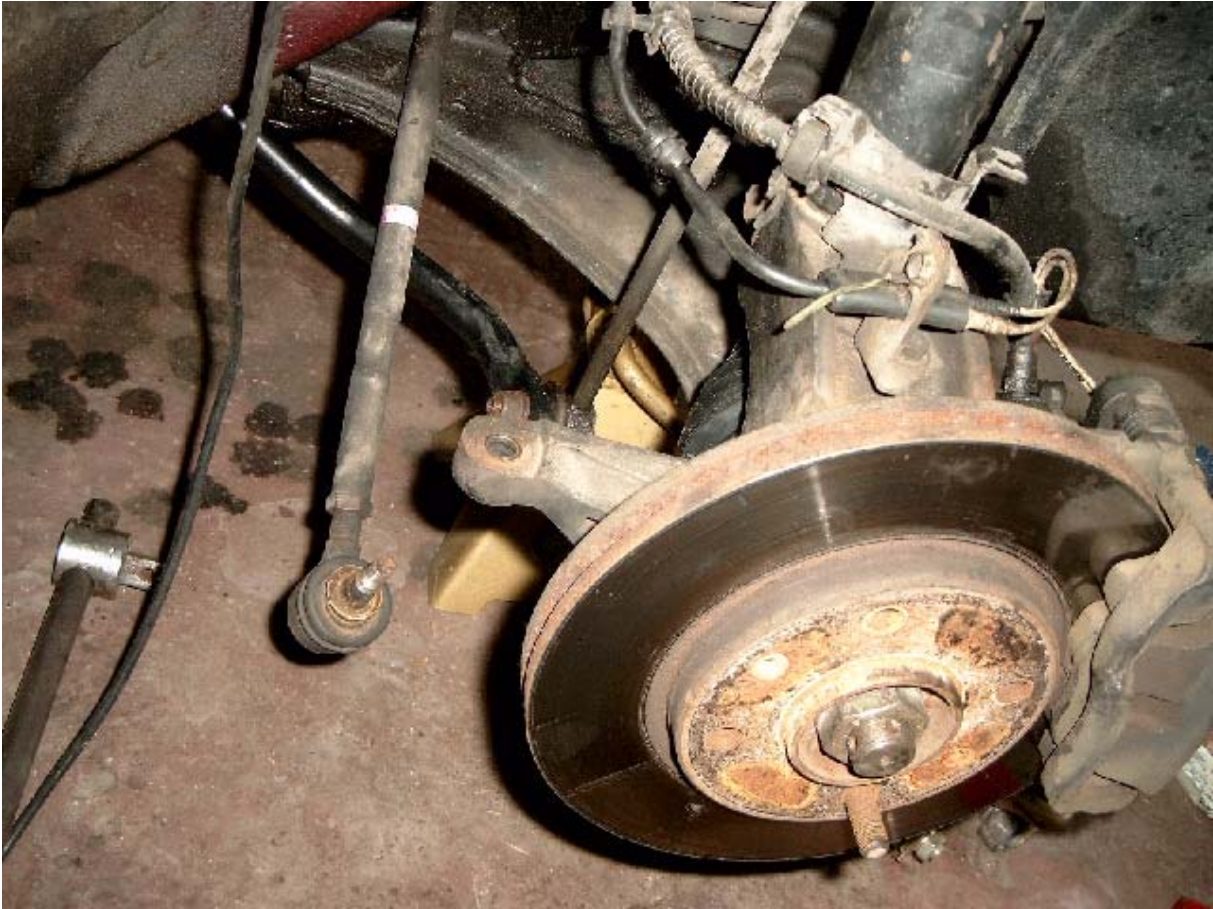
Remonter rotule de barre stab, vis de serrage de la jambe de force,

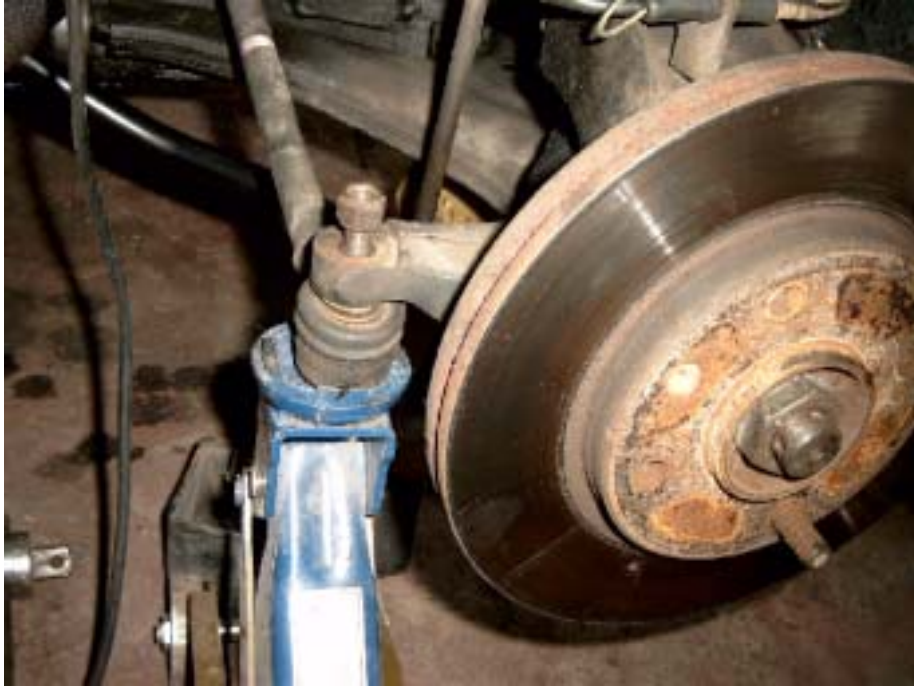
L'écrou étant nylstop, la rotule se mettra à tourner avec lui ; Mettez donc la rotule sous pression avec le cric, afin de la freiner suffisamment pour serrer l'écrou.

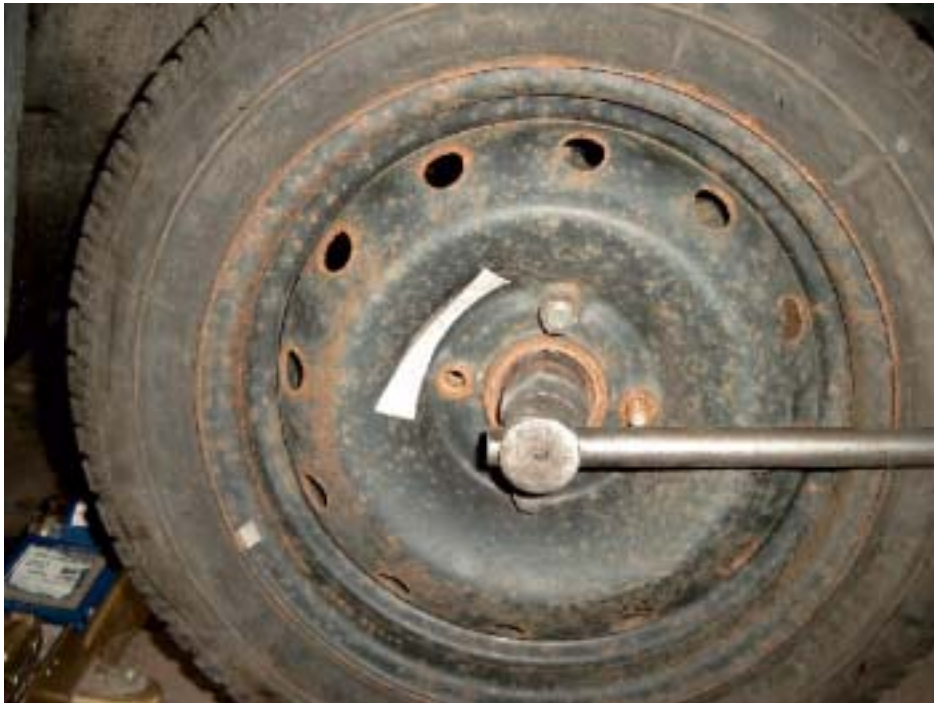
Resserrer l'écrou au couple
